Difusión de Casos Fatales

Circular N° 2611 de la Superintendencia de Seguridad Social
Construcción

Trabajador Cae Desde una Techumbre, por No Utilizar su Equipo de Seguridad

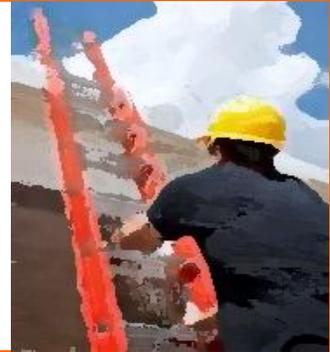
El trabajador se encontraba en la techumbre de un galpón instalando una plataforma de trabajo y cuerda de vida. Una plancha del techo cedió con el peso del trabajador, provocando su caída desde la altura y provocándole la muerte

- Realizar trabajo en altura, sin estar asegurado.
- Plataforma de trabajo fuera del alcance del trabajador.

- Establecer y difundir un procedimiento de trabajo seguro que incluya la responsabilidad de instalación de líneas de vida.
- Entrenar a los trabajadores, en todas las tareas críticas consideradas en la evaluación de riesgos.
- Capacitar a las jefaturas de los proyectos y línea de mando sobre su rol en la seguridad de los trabajadores.
- Capacitar a los trabajadores en Autocuidado, considerando el Taller Básico de Prevención para trabajadores y Trabajo en Altura dictados por el IST.
