# Difusión de Casos Fatales

Circular N° 2611 de la Superintendencia de Seguridad Social

## Trabajador Muere Aplastado por Derrumbe

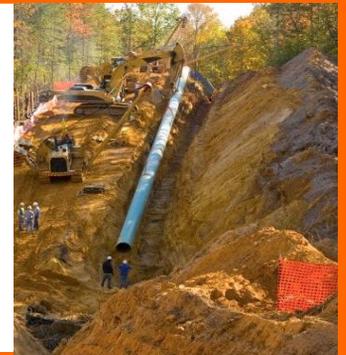
El trabajador ingresa a la excavación sin observar las condiciones del área de trabajo. Mientras realizaba sus labores, la placa de compactadora se desprende, aplastando al trabajador contra el muro de la zanja, muriendo al instante.

- Falta de entibación en la pared de la excavación al momento de estar desarrollando la tarea de compactación de la faena.
- Análisis técnico inadecuado del personal especializado en obra, referido a las condiciones del suelo de la zona excavada y la consideración de seguridad en el trabajo de compactación y relleno.

- Se deberá realizar el fortalecimiento de todas las actividades preventivas en los procesos de planificación y desarrollo de ejecución de obras, asegurando la ausencia de situaciones fuera de control.
- Realizar un adecuado análisis de los riesgos involucrados en las obras en ejecución, dando énfasis a los cambios de las condiciones en las distintas etapas de la obra.
