Difusión de Casos Graves con Amputación Traumática

Circular N° 2893 de la Superintendencia de Seguridad Social

Transporte Marítimo

Trabajador sufre amputación al ser aplastado por la carga suspendida

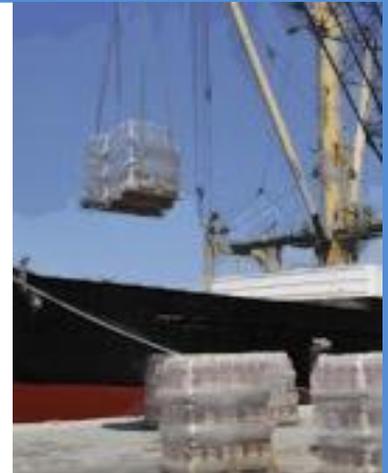
En momentos que ingresaba un segundo cargador frontal a la bodega del buque, por medio de la grúa de la nave, se cortan los cáncamos traseros y producto del peso y movimiento del equipo se cortan las fajas delanteras provocando la caída del cargador sobre el otro, que se encontraba en bodega. A consecuencia de lo anterior, un trabajador que se encontraba en la cabina del 1er. Cargador, resulta con ambas piernas amputadas.

- Ruptura de cáncamos.
- Colocarse bajo carga suspendida.
- No estar atentos a las maniobras de la grúa.

- Establecer sistemas de evaluación del estado de los cáncamos y otros sistemas de sujeción de los cargadores frontales, que son ingresados a bodega.
- Hacer cumplir por la supervisión, la prohibición de colocarse bajo carga suspendida.
- Instruir a los movilizadores, en las medidas de seguridad que se deben observar al realizar faenas al interior de la bodega de la nave, basada en los procedimientos establecidos por la empresa.
