Difusión de Casos Graves con Amputación Traumática

Circular N° 2893 de la Superintendencia de Seguridad Social

Equipo sin protección es parte de un accidente con resultado de amputación

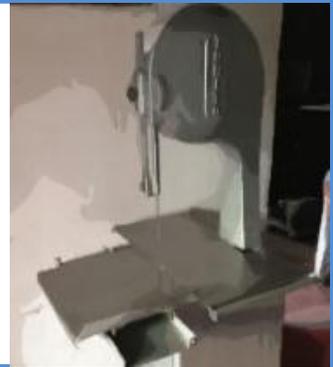
El trabajador se encontraba porcionando trozos de carne en la sierra cortadora de huesos, cuando repentinamente su mano derecha entró en contacto con la sierra, generándole la amputación de un dedo.

- El trabajador no estaba alerta a su trabajo.
- El equipo de corte no cuenta con protección.

- Implementar un sistema de protección en la sierra de corte, que impida el contacto con el trabajador.
- Capacitar a los trabajadores en el concepto de Autocuidado, con énfasis en el cuidado a las manos. Para realizar este taller, se puede pedir al IST su realización.
- Actualizar el procedimiento de trabajo para esta faena, divulgarlo a través de capacitación a los trabajadores, dejando constancia con firmas de la asistencia.
